INSPECCIÓN POST SISMO

16 DE SEPTIEMBRE 2015

EDIFICIO CORMORAN DE MONTEMAR

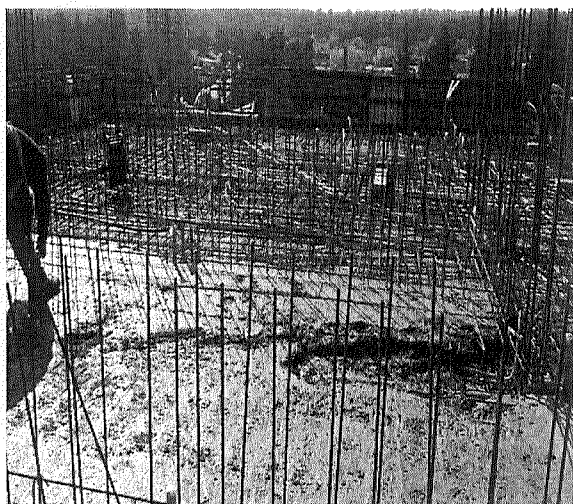
LOSA PISO 13 (17-09-15)

Durante el sismo la obra se encontraba en faena de hormigón de losa cielo piso 12 (sector comprendido entre ejes U-Y / 4-21, correspondiente a cielo de departamentos 1202-1203). Esta faena fue paralizada inmediatamente originando una junta de hormigón de losa no planificada. A la fecha de emisión del presente informe el tratamiento de reparación y re-hormigonado del sector se encuentra en proceso de ejecución.

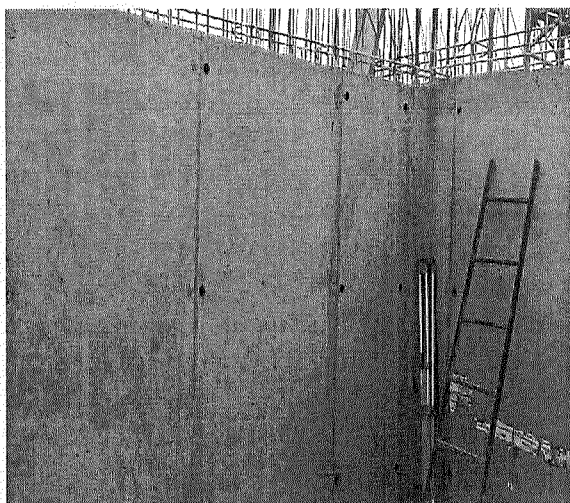
EJE N CON 7

Los últimos muros del piso 13 hormigonados fueron ejecutados el día Martes 15-09-15, de los cuales ninguno evidencia algún daño estructural o superficial.

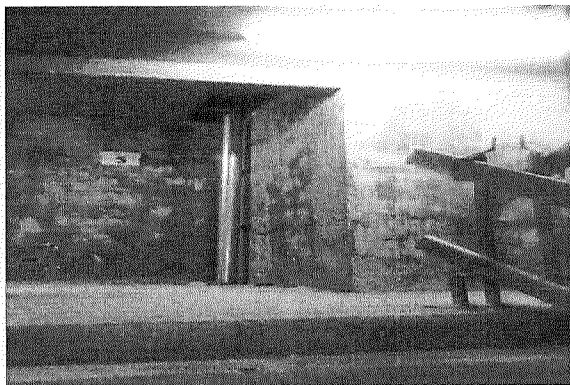
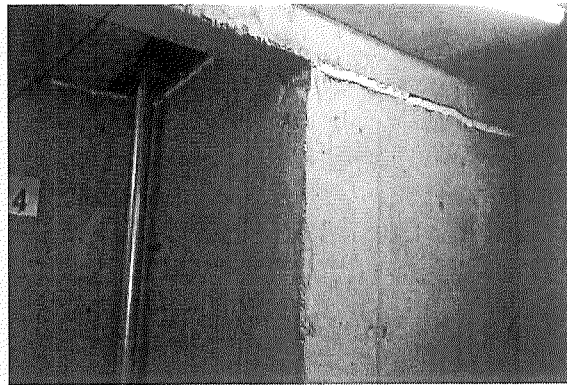
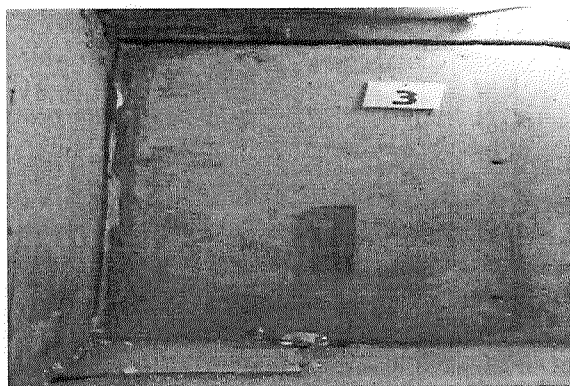
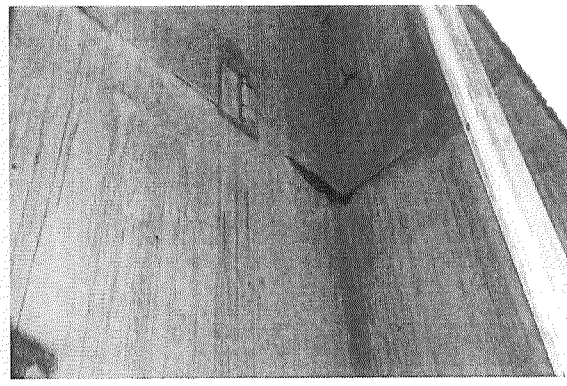
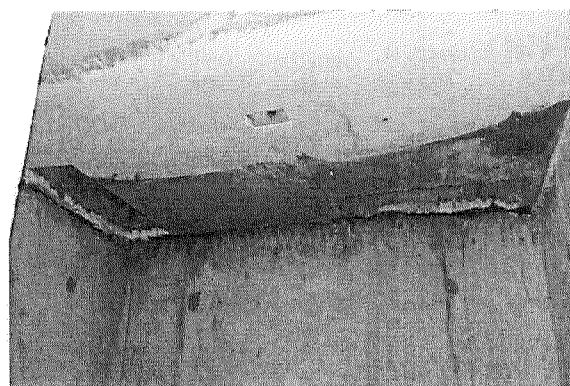
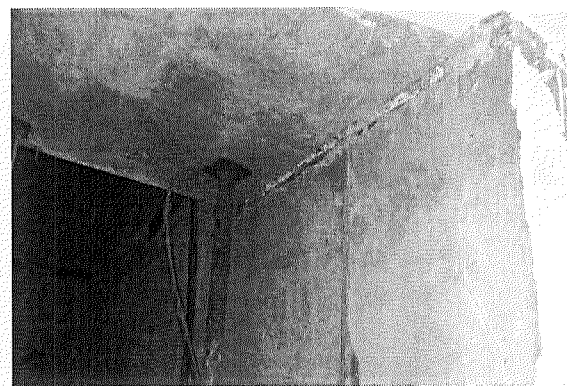
Se revisan muros dilatados de caja escala, caja ascensor, shaft basura y shaft eléctrico del edificio sin detectar fallas en estos elementos.

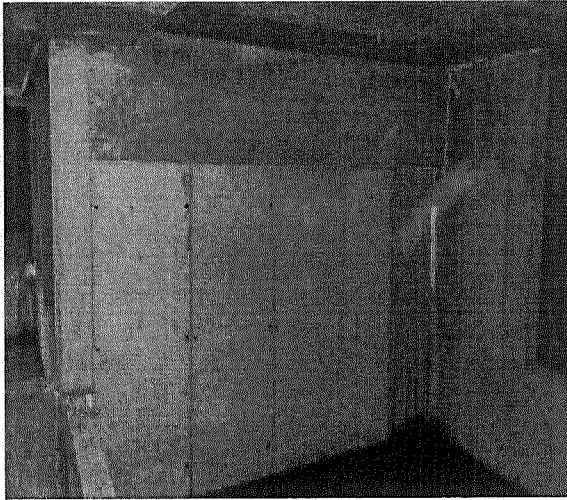
EJE 8 ENTRE C-F

Se revisa sector de fundación y muros subterráneos nivel -2 y -1, sin detectar daños estructurales o superficiales evidentes.

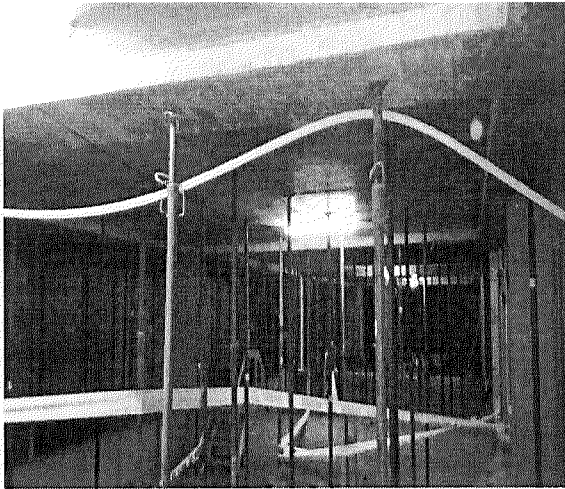
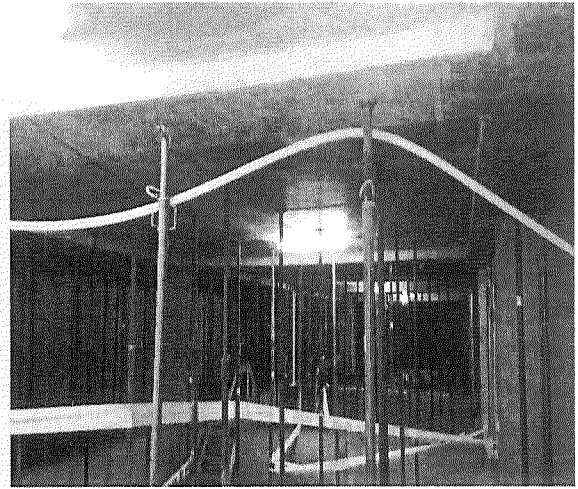
SUBTERRANEO -2

Se revisan losas y apuntalamientos en subterráneos para distribuir cargas de materiales o equipos acopiados en nivel 1. Se determina un correcto comportamiento de estos elementos ante el movimiento sísmico.

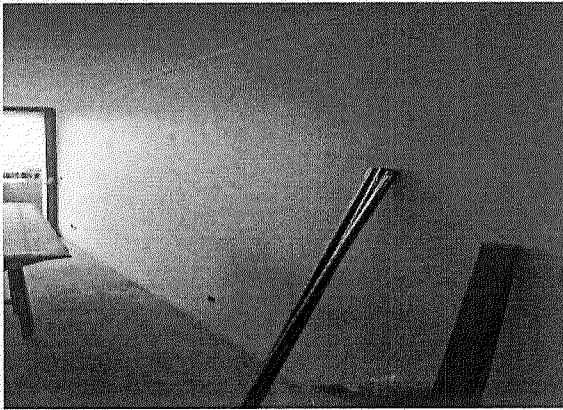
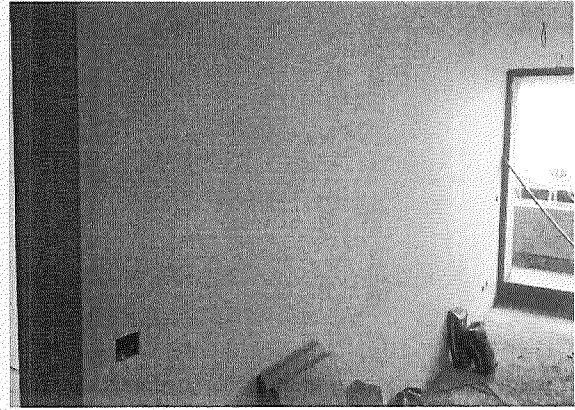
Se revisan de manera visual muros de eje 8-18 (entre ejes D-G, correspondientes a departamentos 206- y 207), los cuales durante su ejecución y de acuerdo a lo establecido por Ingeniero Calculista en la reducción de espesor de estos se consulta solución estructural especial. Durante la inspección no se visualiza alteraciones estructurales.

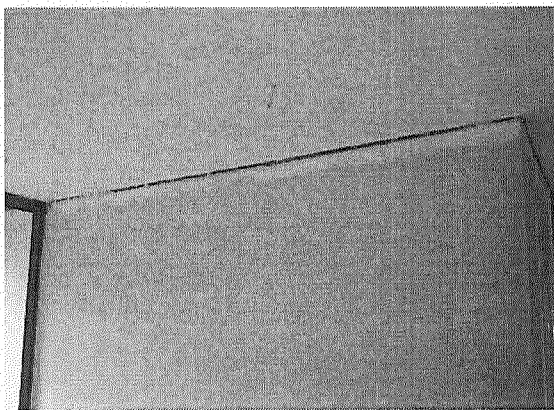
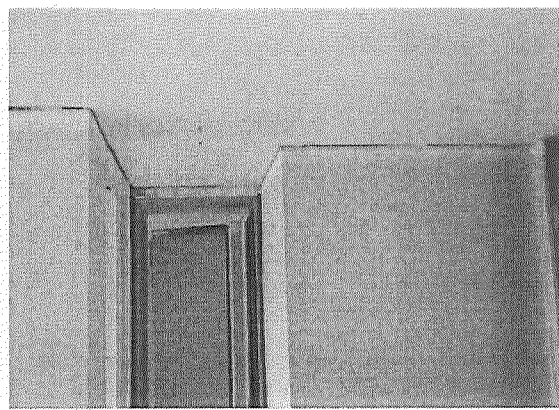
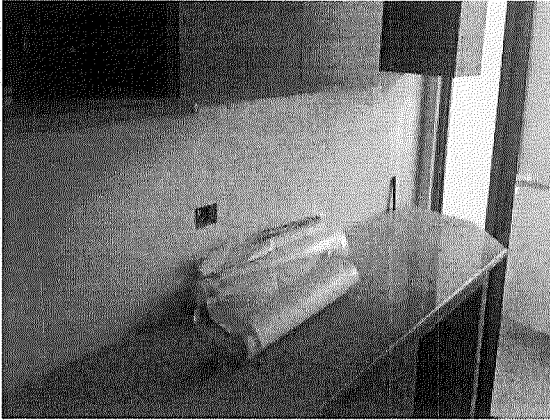
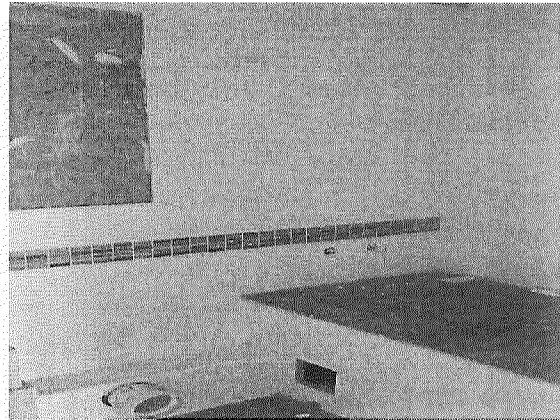
Se revisan partidas de terminaciones en ejecución, sin detectar fallas o daños en estas. (Tabiquerías, yesos, cerámicas, muebles, ventanas, tinas, etc.)

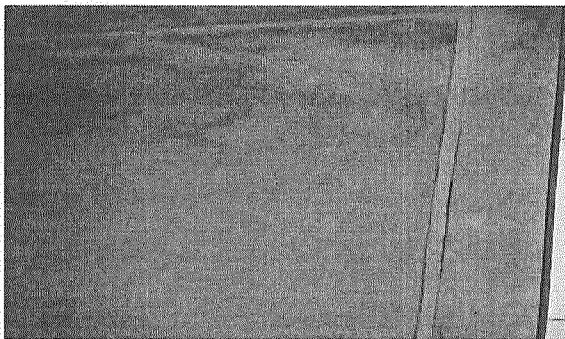
W IN CLOSET DPTO 205

Se inspecciona de manera visual dilataciones en interior de departamentos verificando el buen estado de estas. Se concluye una buena respuesta y funcionamiento del esquema sello aplicado en las dilataciones (sikaflex 11).
