INSPECCIÓN POST SISMO

16 DE SEPTIEMBRE 2015

EDIFICIO CORMORAN DE MONTEMAR

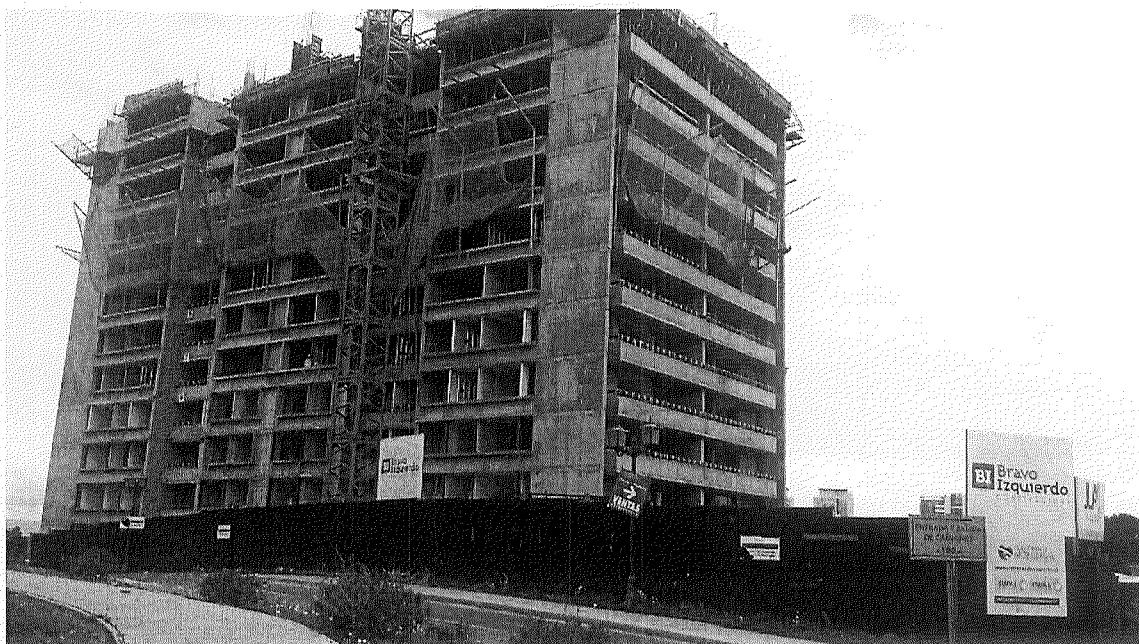
Posterior al sismo del día miércoles 16 de septiembre de 2015, se realiza por parte de profesionales de obra (Administrador de Obra, Jefe de Terreno, Encargado de Calidad de Obra) inspección visual en el interior y exterior del edificio determinando que este se encuentra sin daños estructurales ni superficiales evidentes.
