**DIVISION VIVIENDA PROPIA  
CORMORAN II Y III COSTA DE MONTEMAR**

# **INFORME 1 EDIFICIO CORMORAN ETAPA 2 y 3, BARLOVENTO Y SOTAVENTO**

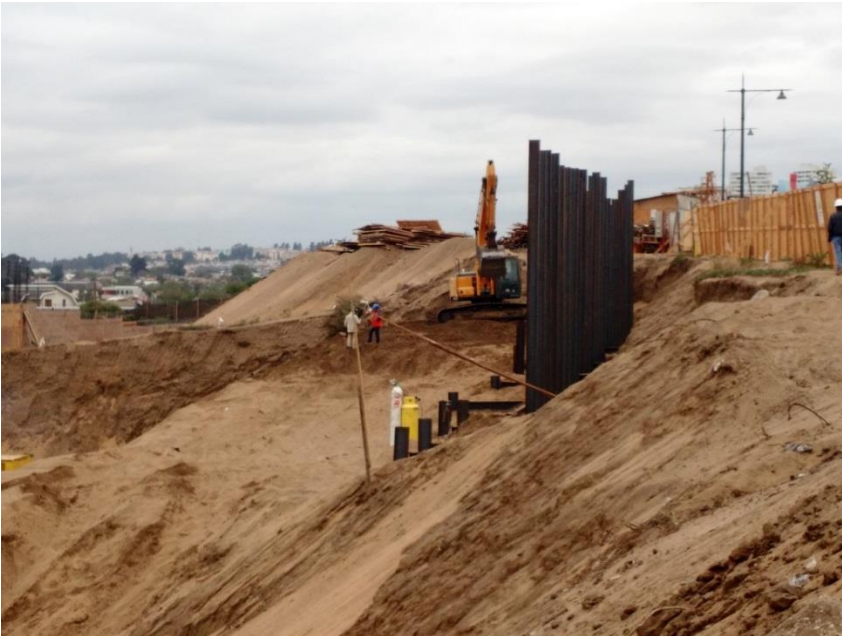
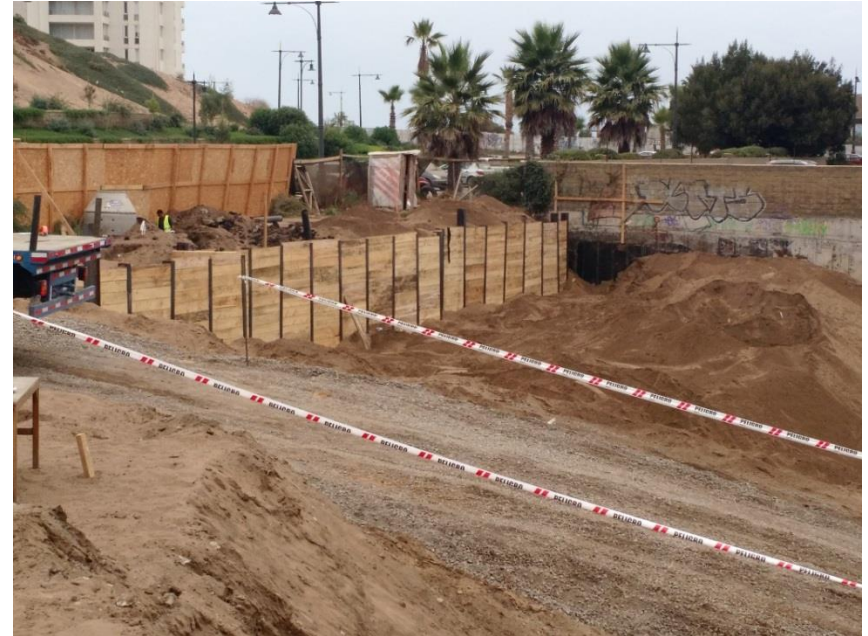
# Entibación: Muro Berlinés

**Muro Berlinés:** Consiste en perfiles metálicos hincados verticalmente, entre los cuales se colocan tablonces de madera para contención del terreno. La estabilidad del muro se logra colocando una o más líneas de anclajes o pernos injectados.

Este sistema de entibación se aplica en deslinde poniente y deslinde Sur.
