**DIVISION VIVIENDA PROPIA
CORMORAN IV Y V**

INFORME 1 EDIFICIO CORMORAN ETAPA 4 y 5

Avance movimiento de tierra

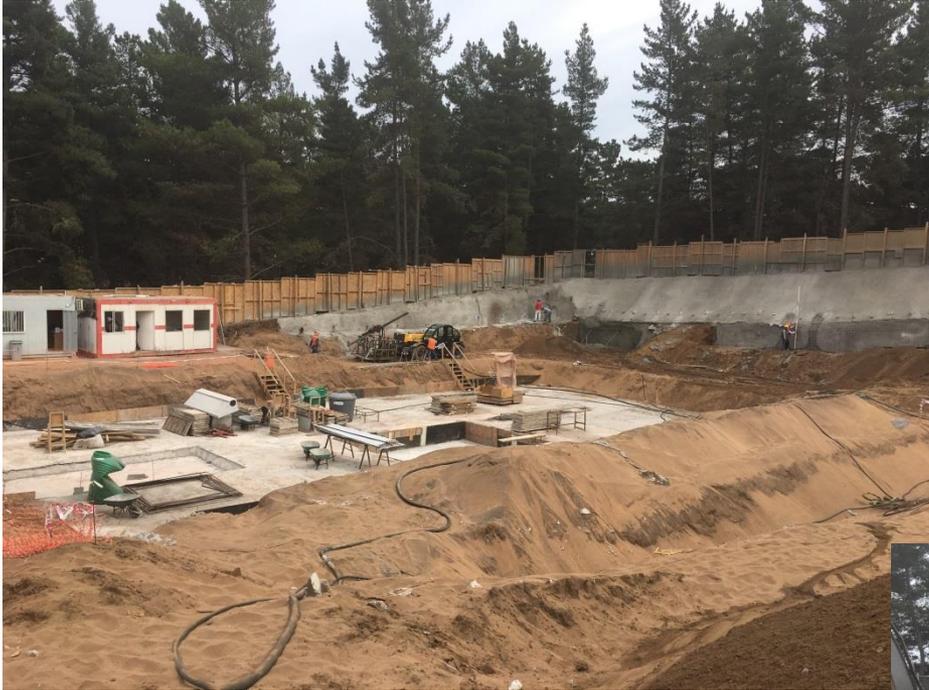
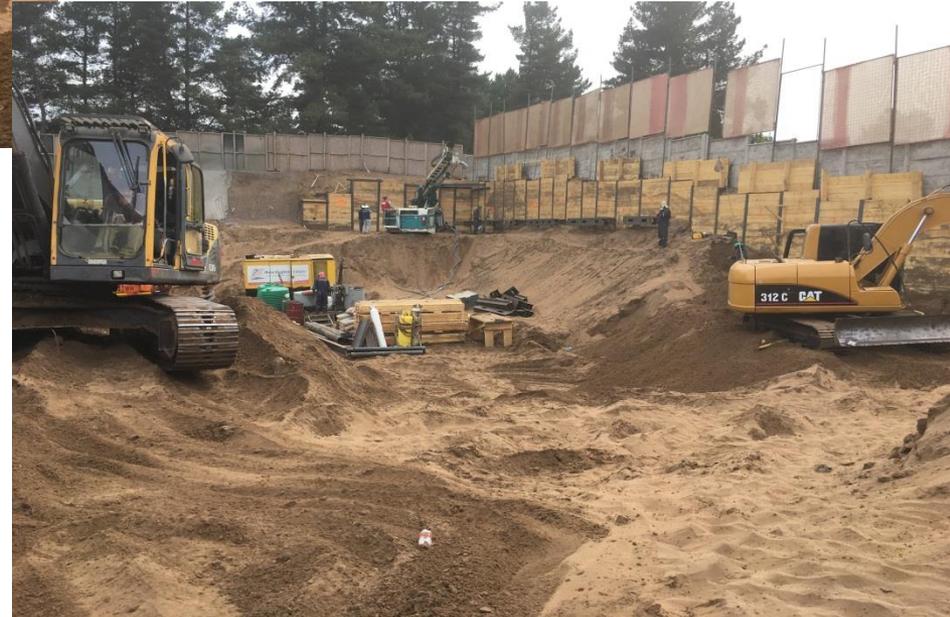
En su etapa final se encuentra el movimiento de tierra para llegar a la cota definida por proyecto.

Se instalaron las primeras oficinas para la instalación de faena final.

Se realiza nivelación con emplantillado sector fosa de ascensor y sector edificio.

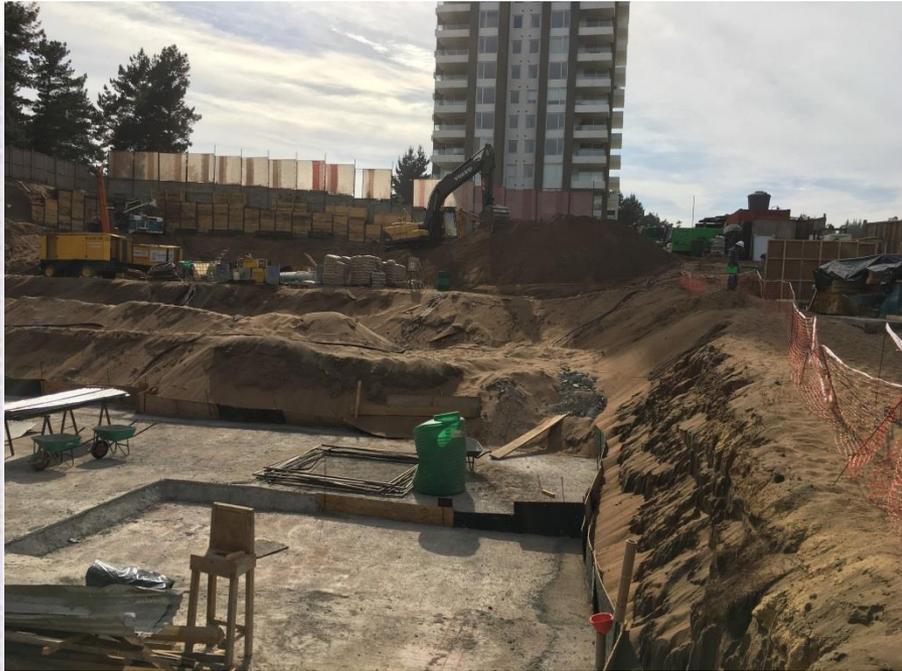
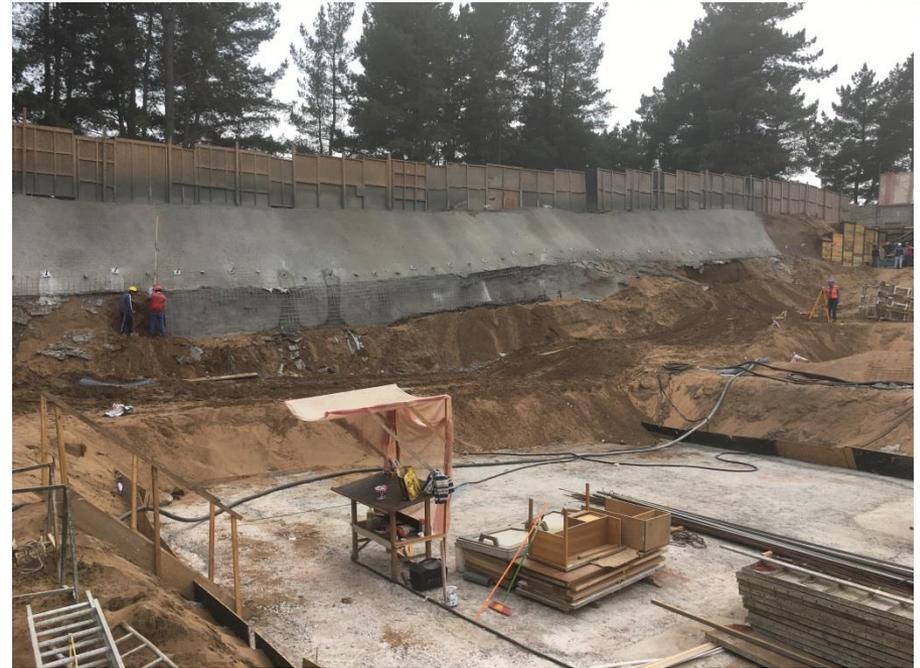
Muro berlinés y refuerzo taludes

Se construye un muro berlinés en el lado ESTE del terreno, que colinda con el edificio Balaguer.
En lado NORTE Y OESTE del terreno, se procede a la aplicación de hormigón proyectado o Shotcrete, para contener taludes.
