**DIVISION VIVIENDA PROPIA  
CORMORAN IV Y V**

# INFORME 2 EDIFICIO CORMORAN ETAPA 4 y 5

# Avance Losa de Fundación Cormorán 5

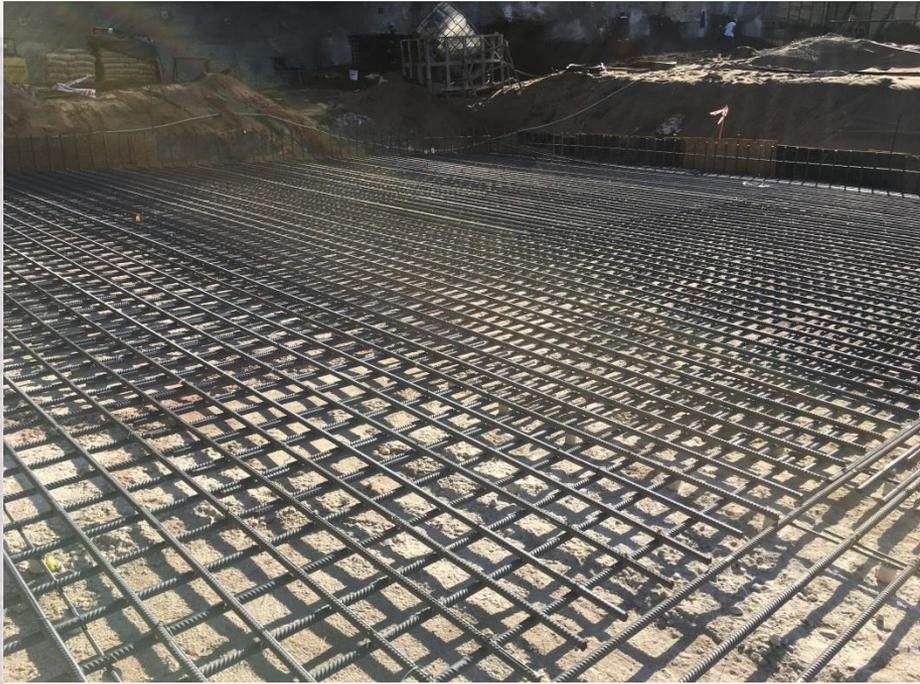
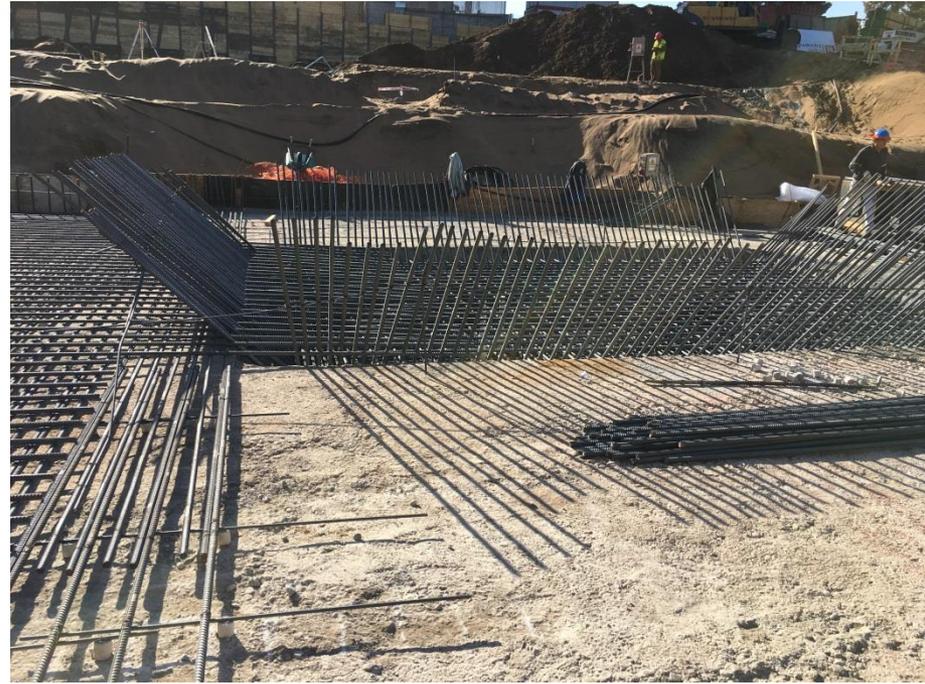
Luego de tener el emplantillado, se procede a la instalación de fierro para la losa de fundación de la torre de Cormorán V. Esta incluye la enfierradura para el foso de los ascensores.

Este mismo proceso se efectuará en sector torre de Cormorán IV, una vez aceptada el sello de fundación.

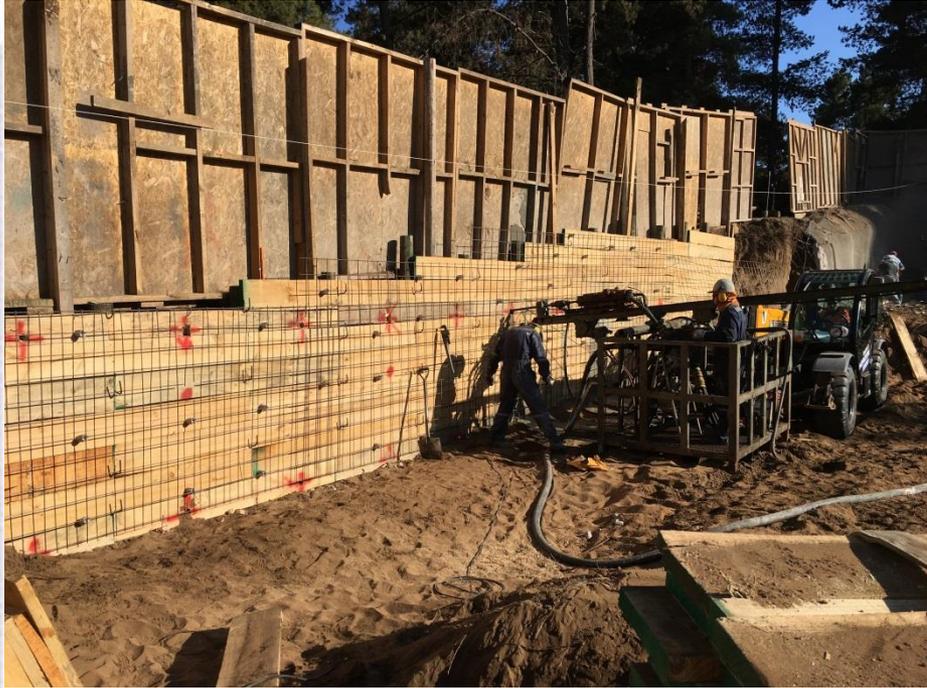
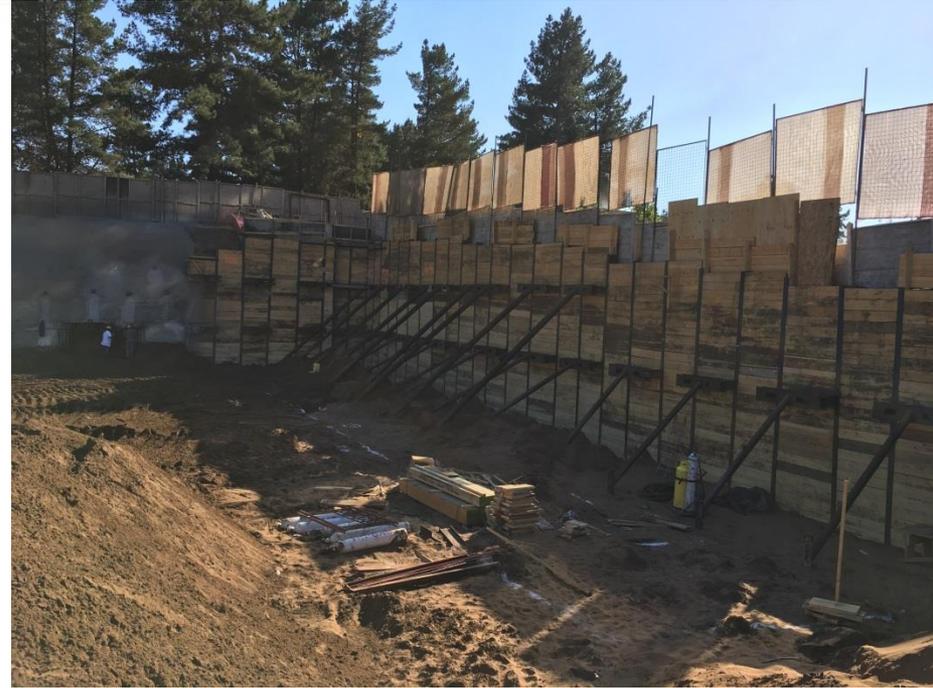
# Muro Berlinés y Refuerzo de Taludes

En refuerzo de taludes, se tiene un 50% avance en refuerzo de talud sector poniente, concluyendo la primera semana de abril. Este talud implica refuerzo con moldajes, inserto de tensores de acero, malla acma y posterior shotcrete.

En sector Norte, concluye etapa de refuerzo de talud mediante tensores y shotcrete.

Para sector poniente, concluye la etapa de construcción y montaje de muro berlinés.

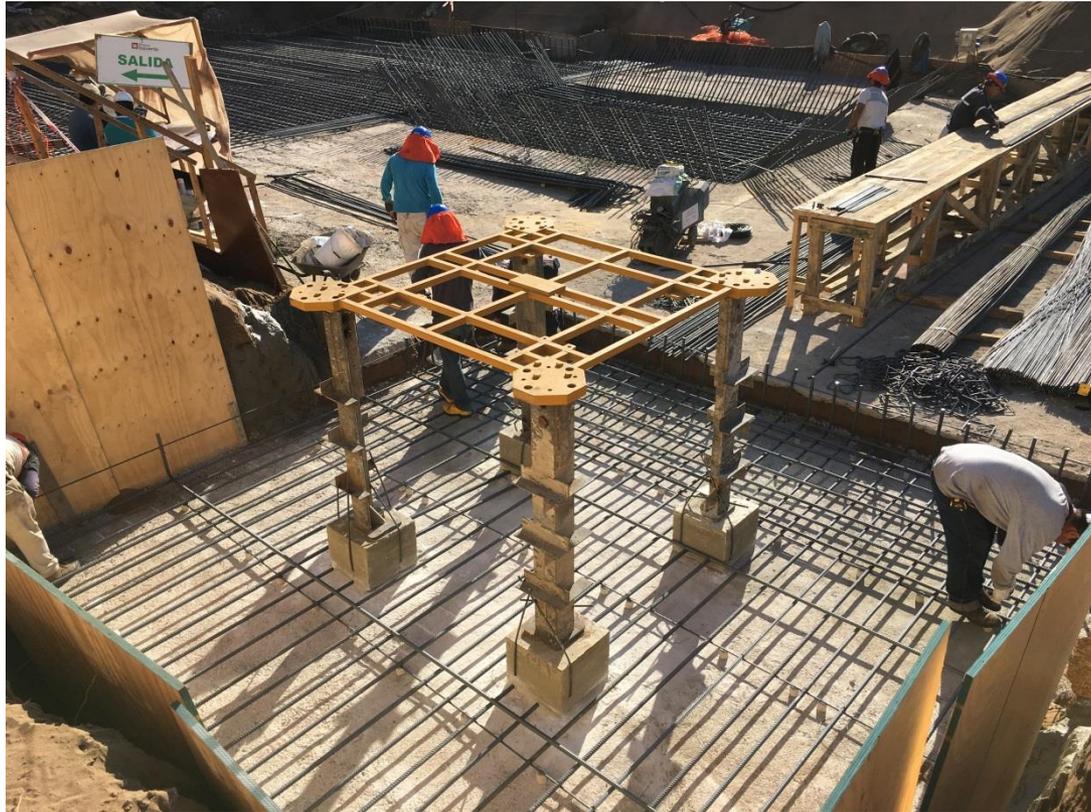
# Instalación Grúa Pluma

Para el proceso de construcción, se inician los trabajos de montaje de la grúa pluma. En esta etapa, se observan dados de hormigón que cumplen función de soporte y anclaje en la losa de fundación para el montaje y soporte de la grúa pluma.
